세종문화회관  
시설현황도

배수시설상세도

L-104

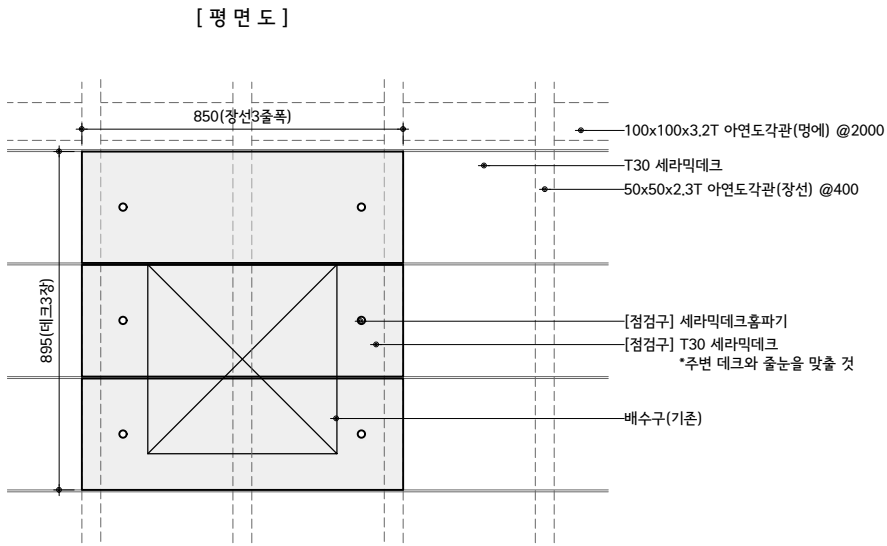
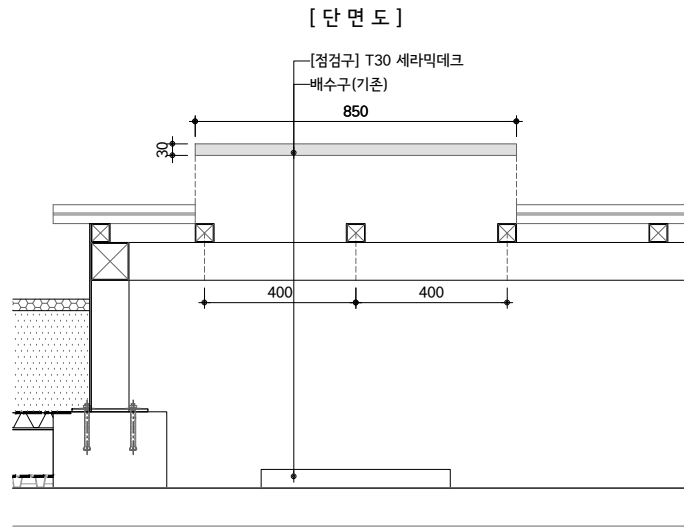
1 배수점검구A상세도  
SCALE=A1:1/10  
A3:1/20

\* NOTE  
1. 배수점검구A는 별도의 시설물 없이 데크상판을 열어 데크 하부에 위치한 배수구 점검이 가능하도록 시공한다.
